Passage à amphibiens Cranves-Sales (74)

Webinaire ARBE
26 janvier 2023

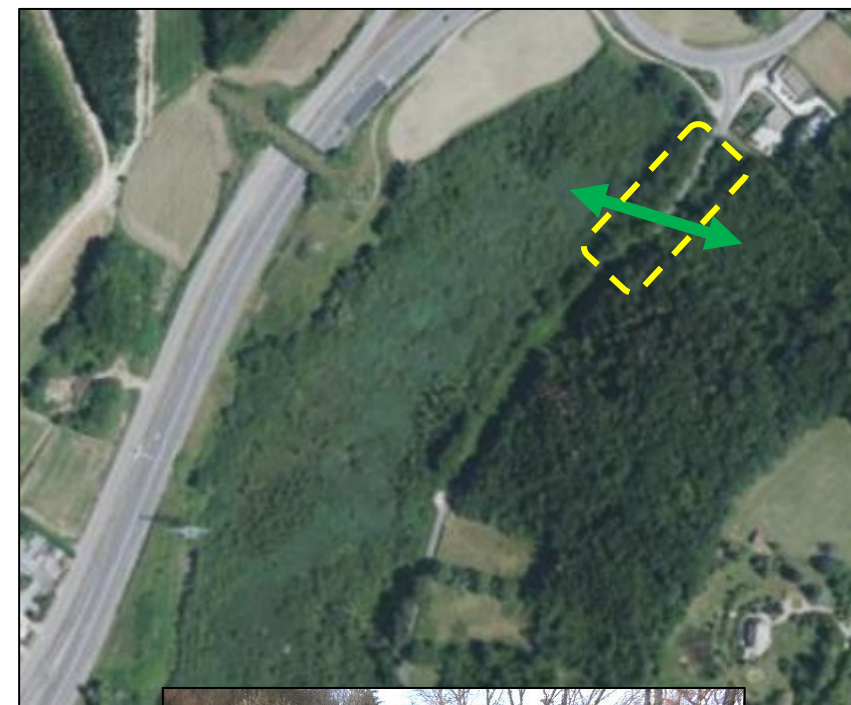
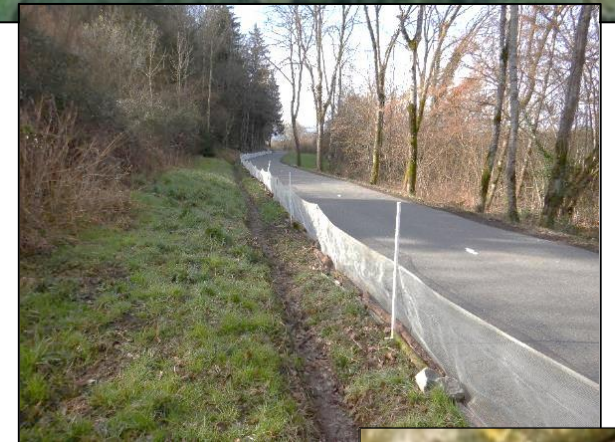
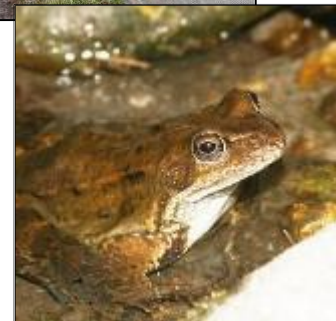
Route communale entre tourbière et versant forestier, obstacle à la migration **inscrit au SRADDET comme site d'écrasement.**

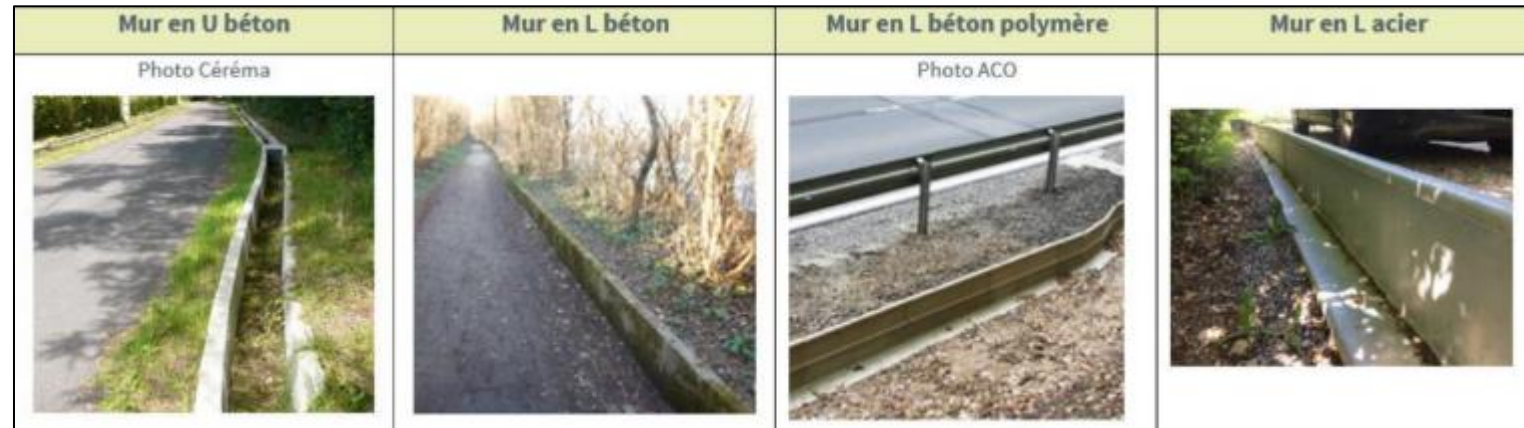
❖ **Implantation des ouvrages** selon comptage bénévoles et comptage pro en 2020 (Téréo)

❖ **Choix des types de collecteurs et de traversées** (tunnels)

Selon abrasivité, alcalinité, résistance, dimensions, terrassements/stabilité talus, échauffement au soleil, facilité de mise en œuvre, coût...

❖ **Gestion de la luminosité** : attractivité de la « lumière au bout du tunnel »

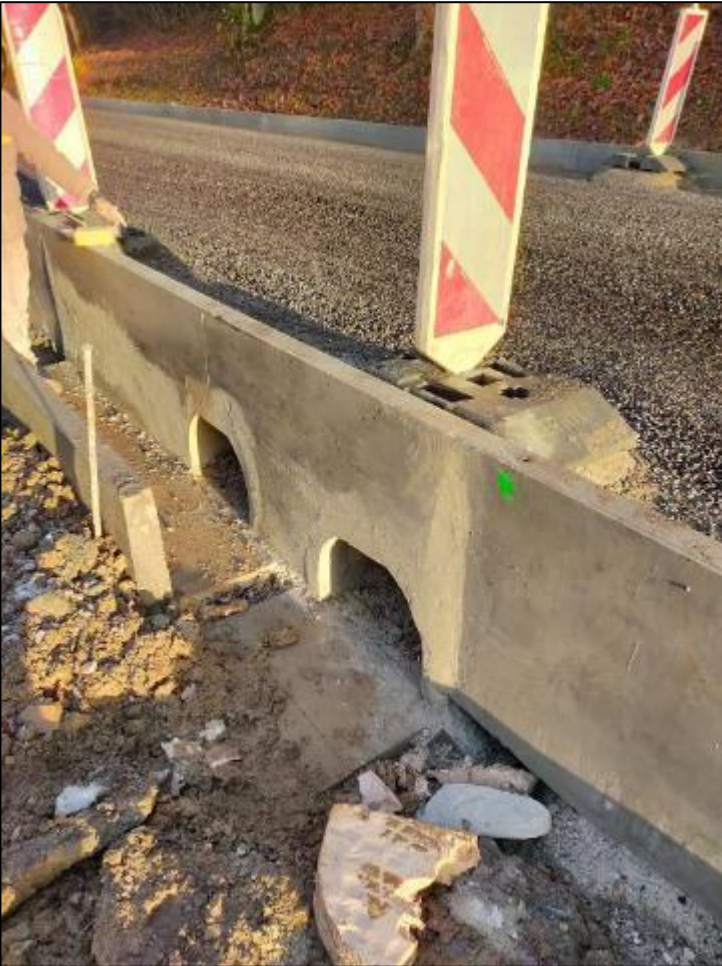
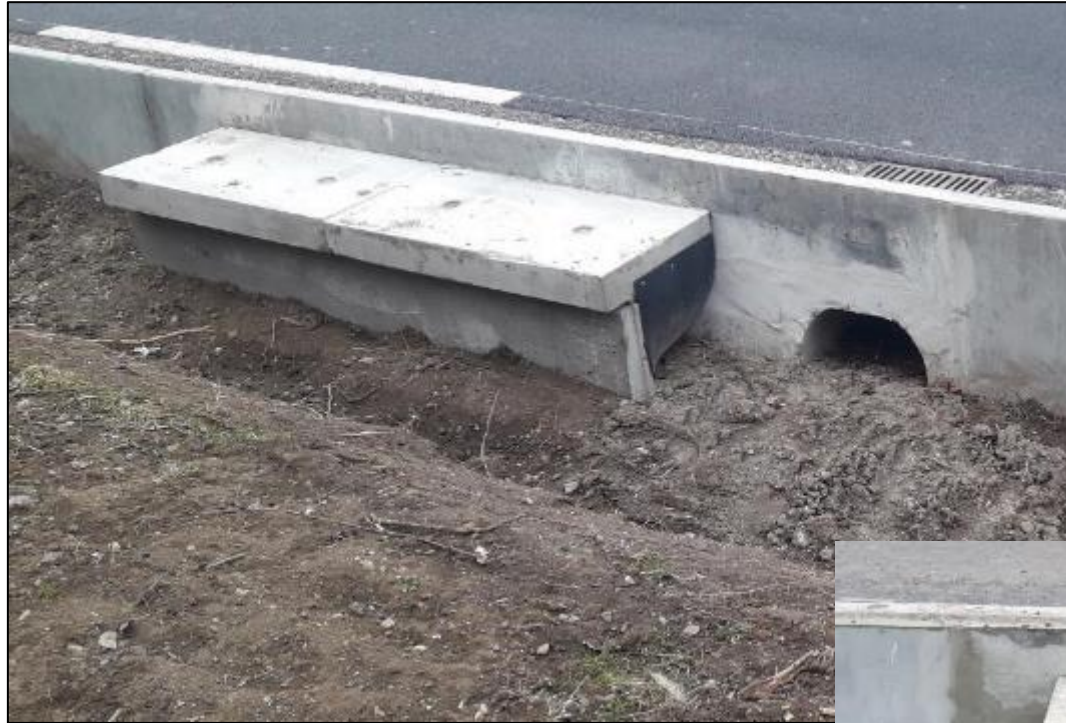
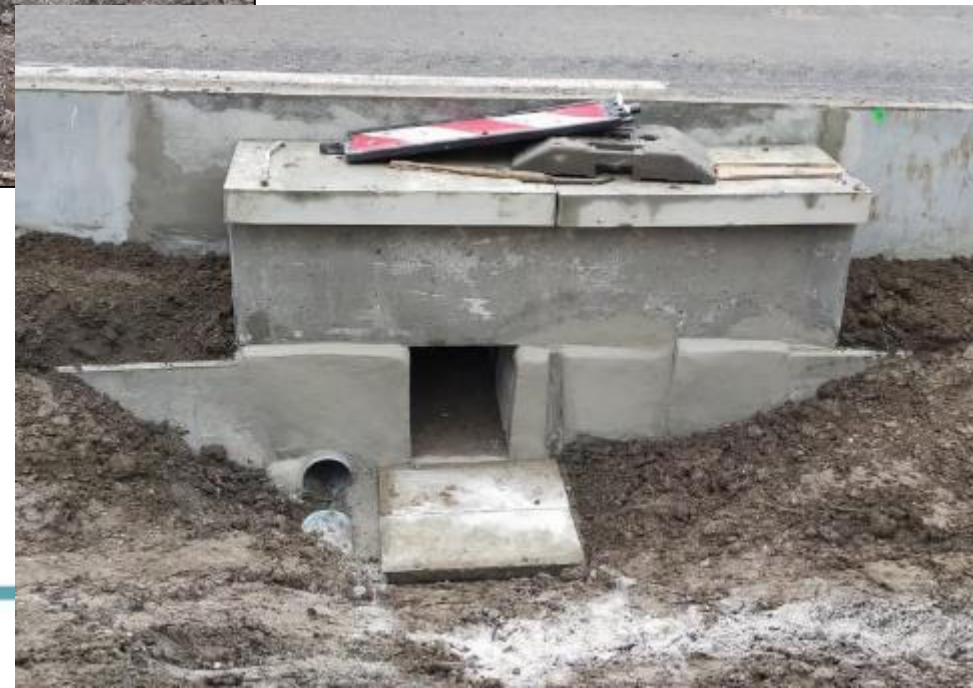
- ❖ Guides collecteurs en L béton préfabriqués sur semelle béton + terre végétale
- ❖ “Demi-tour” à chaque extrémité des collecteurs
- ❖ Calage fin du **fil d'eau** du fossé pluvial

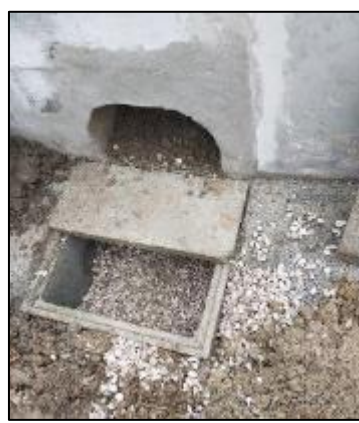
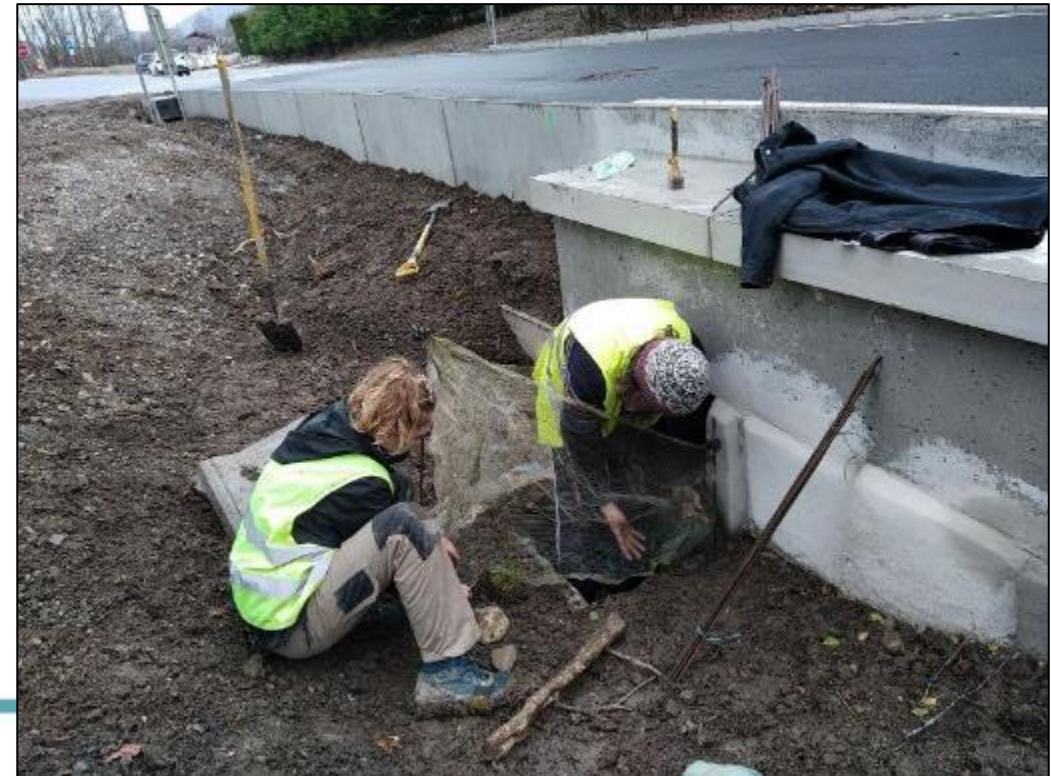
- ❖ Projet du maître d'œuvre : **suivi piège photo – Non fonctionnel** : sensibilité et seuils de détection trop fins.
- ❖ **Réalisé par la LPO** en sous-traitance - **À noter** : *Fort investissement de la LPO, suivi exhaustif et fiable.*
= plus-value technique et financière importante
- ❖ **Objectif** :
 - Évaluer la fonctionnalité de l'ouvrage.
 - Traversées là où c'est attendu ? Ailleurs ?
- ❖ **Protocole** :
 - **Suivi intégral par capture** et comptage des écrasements
Utilisation des regards intégrés + filets
 - **Visite quotidienne de la LPO** - salariés et/ou bénévoles
du 15 fév au 18 mars 2022 (= 66 heures sur site + transports)

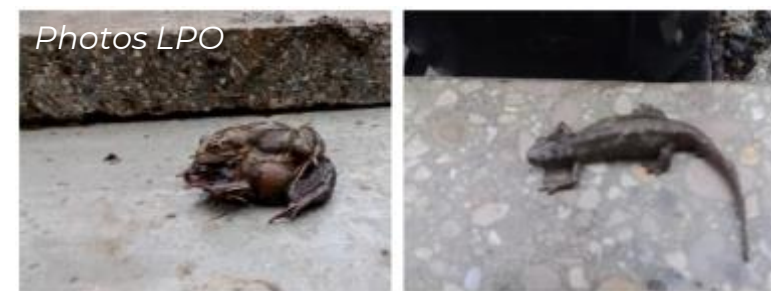
- ❖ **3198 animaux** comptés = année moyenne
Dont : 600 contournements (capture seuu)
+ 410 écrasements (suite à contournement sans capture)
- ❖ Relative homogénéité de fréquence entre les 4 ouvrages
- ❖ Contournement uniquement par les extrémités : étanchéité des demi-tours ?

Triton palmé	Triton alpestre	Grenouille rousse	Grenouille agile
11	32	3154	1

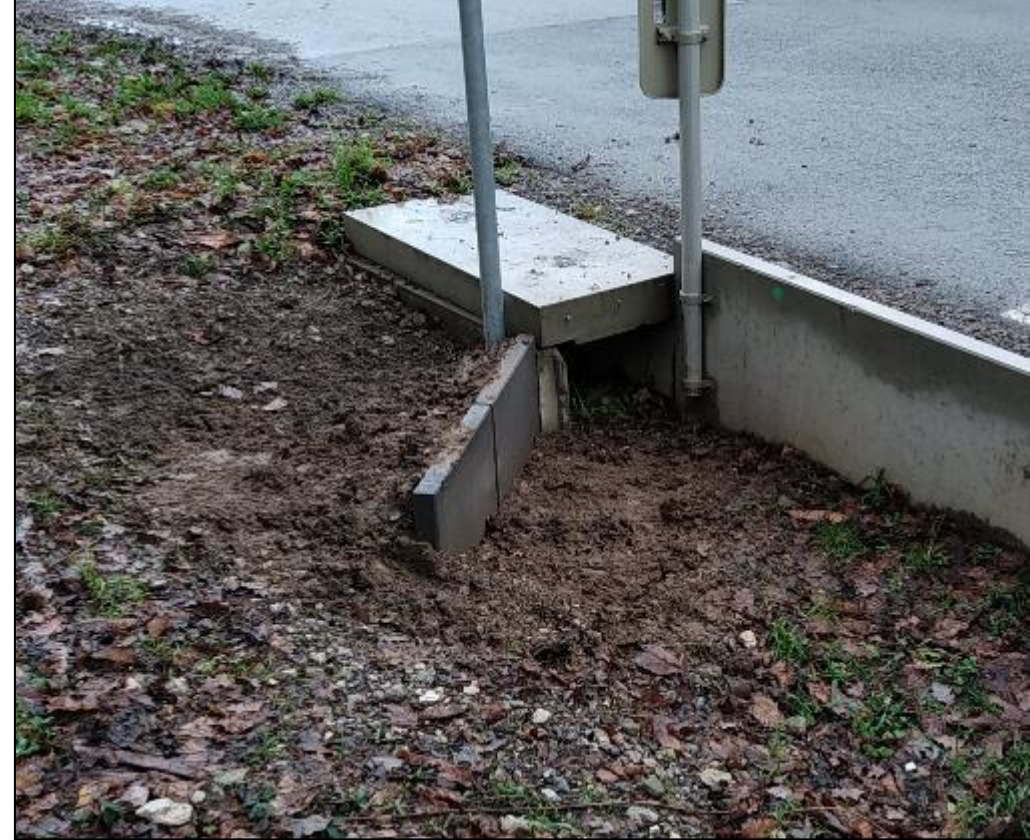
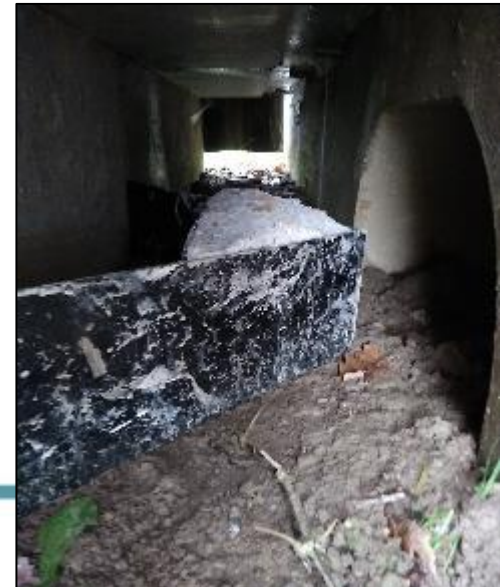
Mise en œuvre des préconisations LPO fin 2022, pour migration 2023 :

- ❖ **Reprise des « demi-tours » en cul de sac**
afin de capter les candidats au contournement.
- ❖ **Ajout de triangles défecteurs dans les têtes de traversées**
pour diriger les amphibiens dans les tunnels.
- ❖ **Ajout terre végétale sur tête de traversée nord**
facilitant l'accès à l'entrée.
- ❖ **Fixation plus en hauteur des poteaux routiers**
n'offrant plus d'opportunité d'escalade.
