Schéma Directeur de l'espace alluvial de l'ASSE

Le Plan de Gestion Sédimentaire

14/09/2023

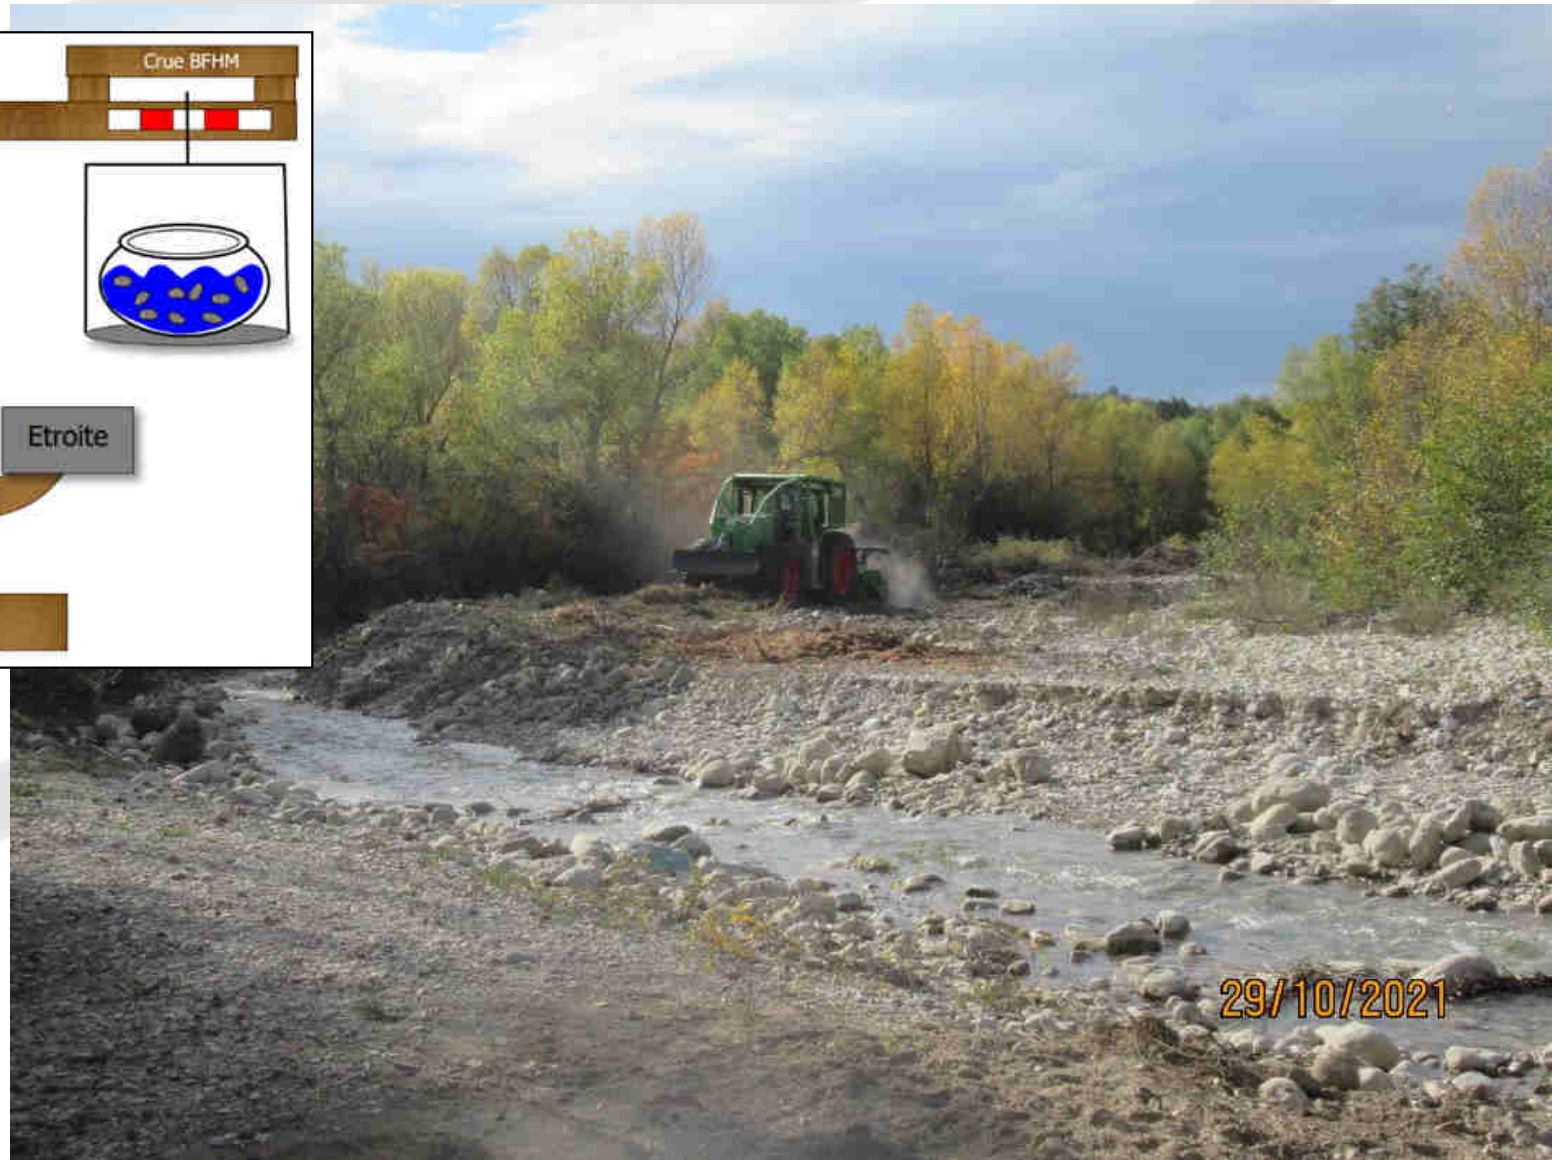
ACCOMPAGNER LA DYNAMIQUE DES TRESSAGES

Travaux de dévégétalisation, dessouchage, scarification, et retrait d'embâcles

Travaux de remodelage du lit avec transfert-réinjection

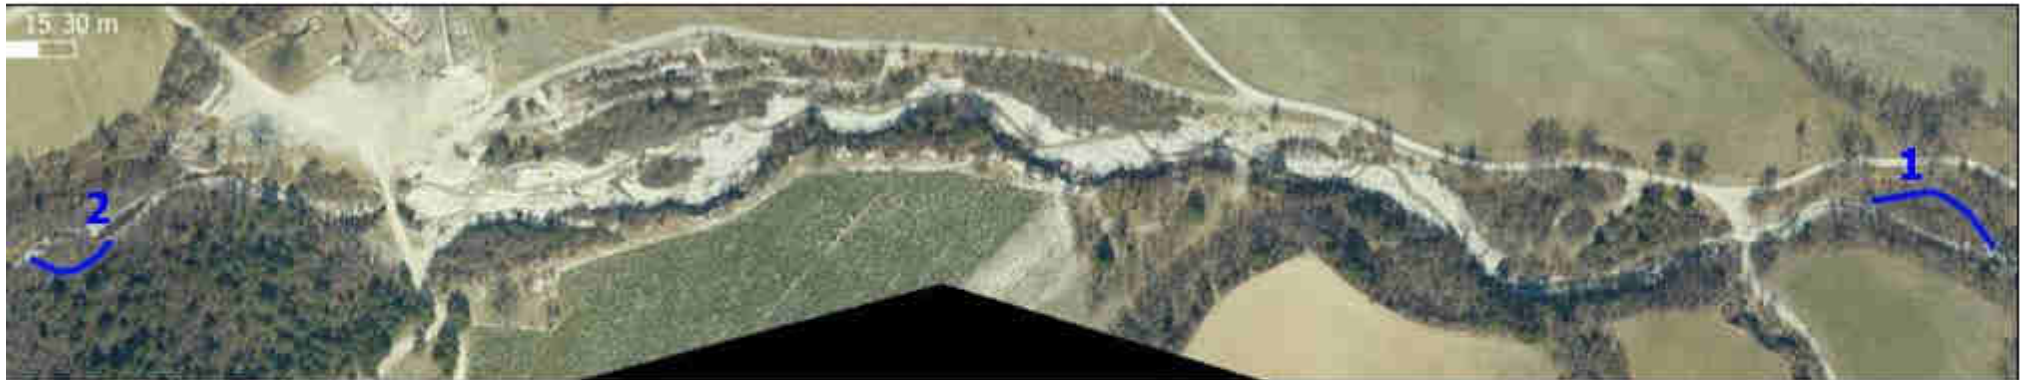
RECONNECTER DES ANNEXES ALLUVIALES

Caractéristiques du bras n°2 :

Longueur : 35 m - Largeur moyenne : 4 m

Entrée +0.50 m et sortie +0.50 m par rapport au fond du lit

Proposition de gestion : Dévégétalisation + dessouchage + scarification de 140 m²

Coût : 500 €

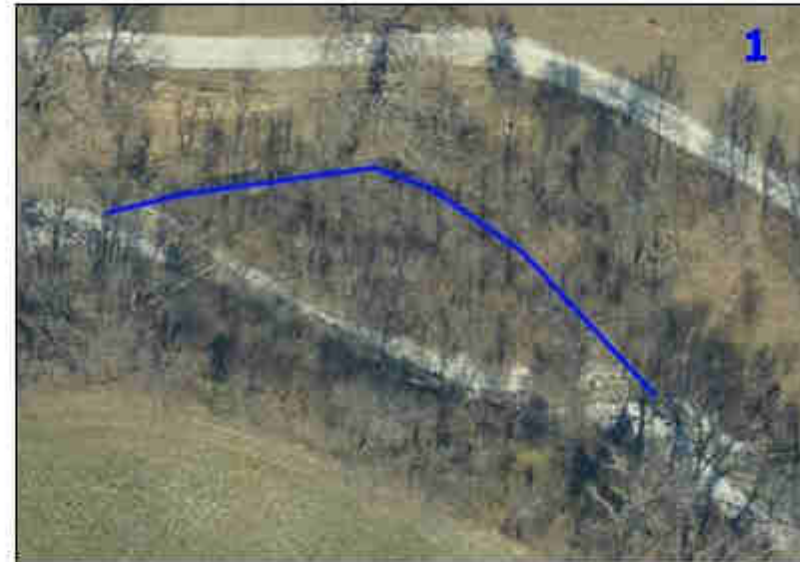
Caractéristiques du bras n°1 :

Longueur : 56 m - Largeur moyenne : 3.5 m

Entrée +0.80 m et sortie +0.15 m par rapport au fond du lit

Proposition de gestion : Dévégétalisation + dessouchage + scarification de 200 m²

Coût : 1000 €

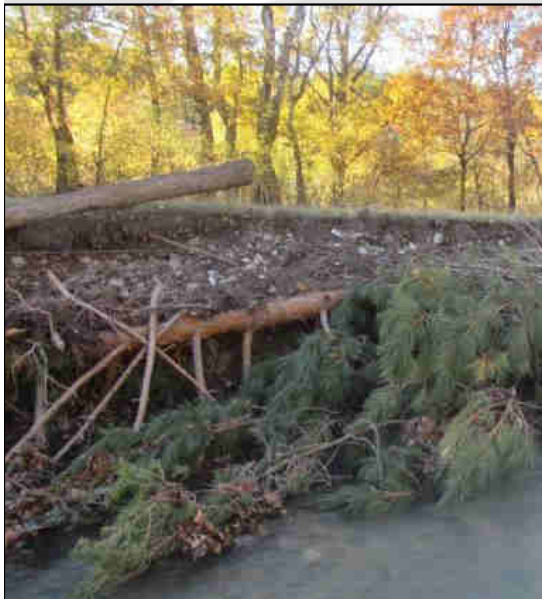
Localisation des protections artisanales

Problématique actuelle : les protections type « arbres coupés/câblés » pourraient favoriser les phénomènes d'érosion ou d'embâclage et fragiliser la ripisylve

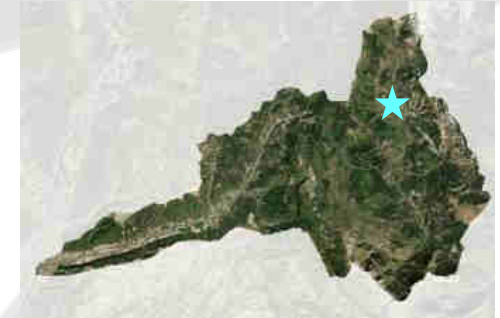
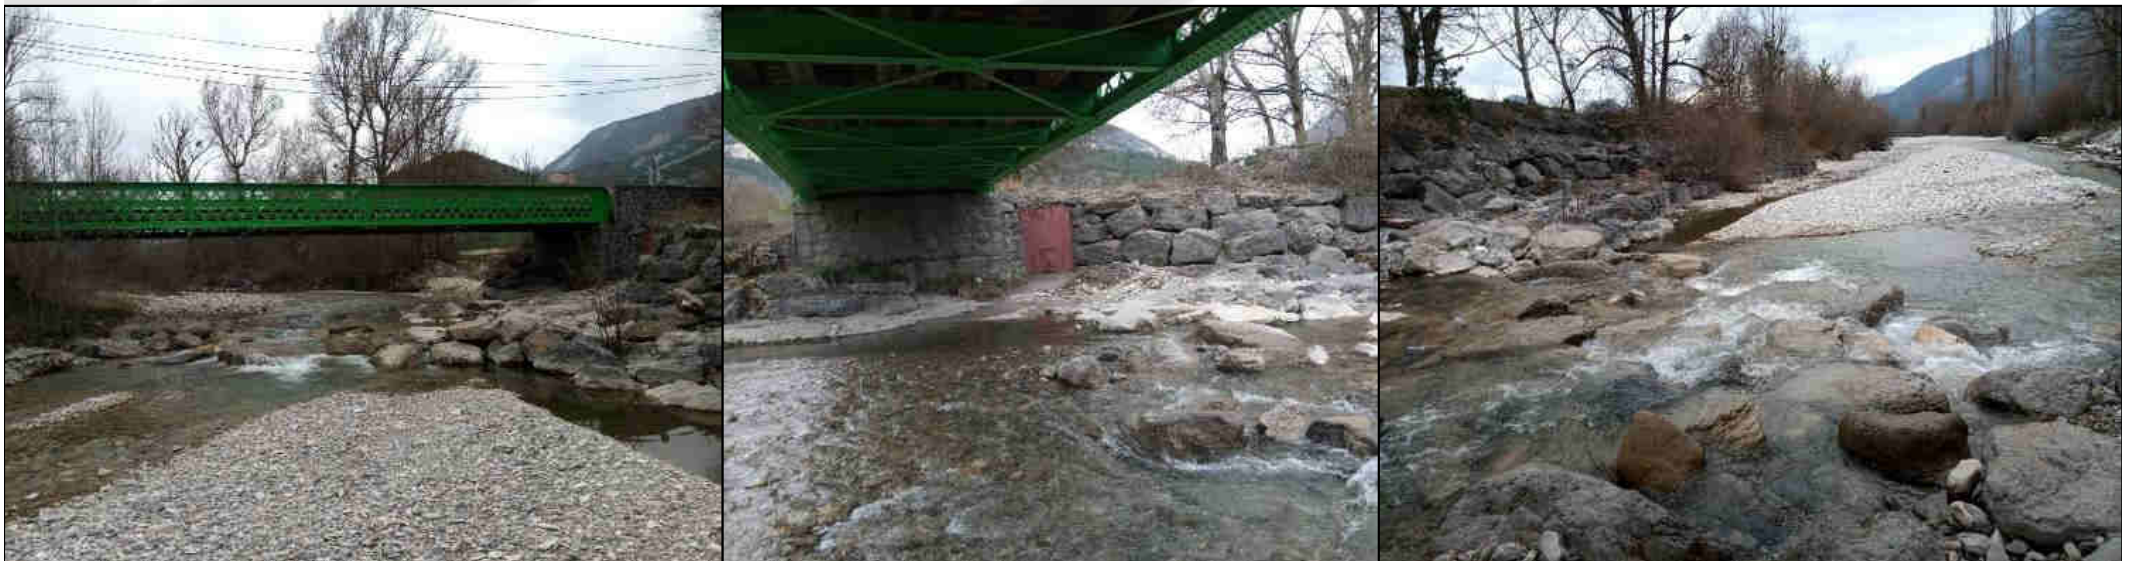
- Tartonne (Salaou)
- **Clumanc - Continuité écologique du pont de la mairie**

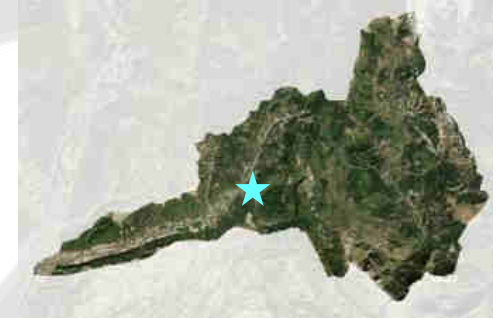
- Tartonne (Salaou)
- Clumanc - Continuité écologique du pont de la mairie
- Ravin de Gion - Continuité écologique
- Barrême ...
- **Estoublon :**
 - Pont de la RD
 - **Corsetage de l'Estoublaisse et l'Asse
(réajustement de la morphologie)**

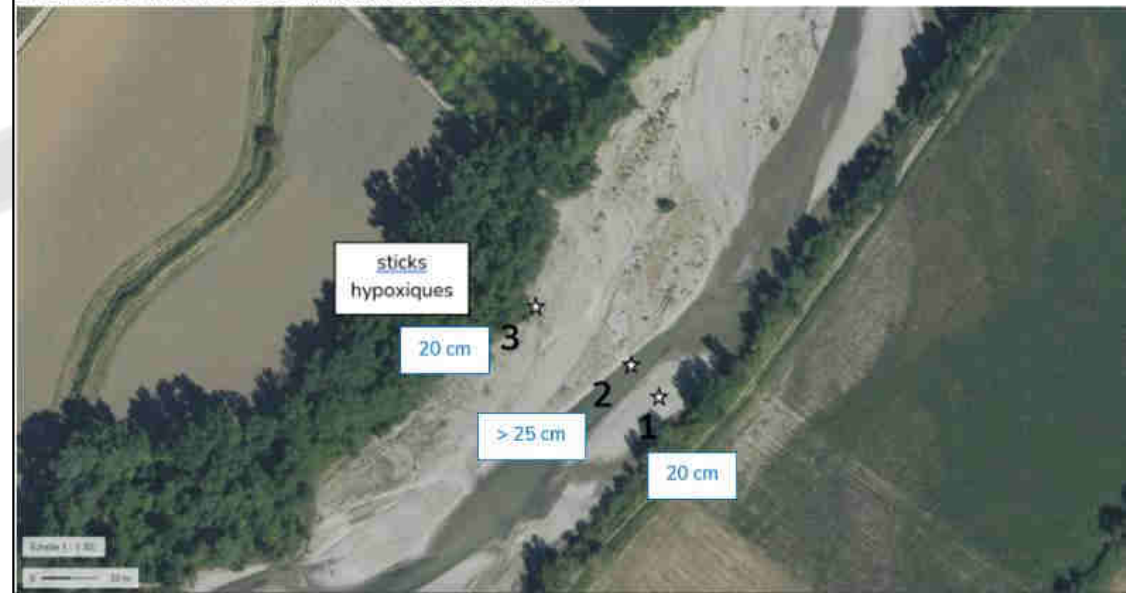
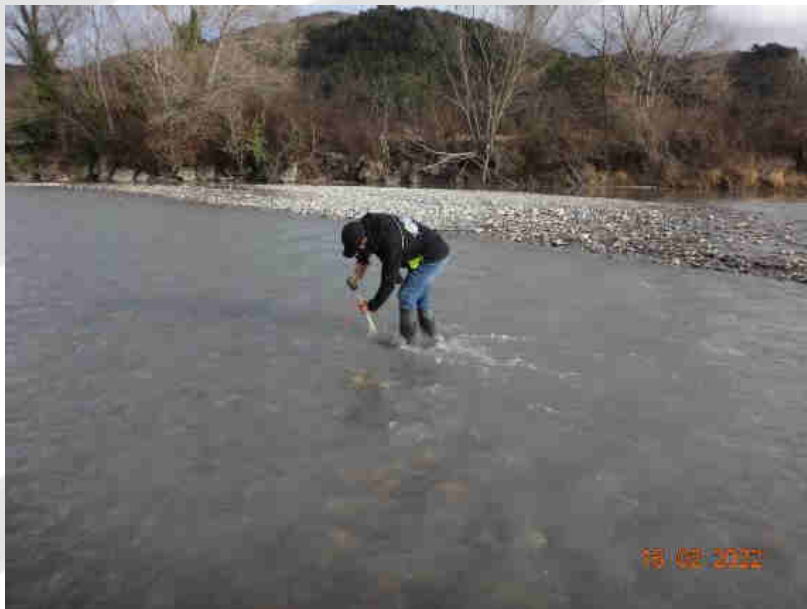
Figure 9 : Analyse de la coloration du stick n°3

BILAN DES PROFONDEURS AEROBIE MESUREES :
